AVALIAÇÃO DA INTEGRIDADE DE ESTACAS DE UMA OBRA PREDIAL NA CIDADE DE BETIM

STAKES OF INTEGRITY ASSESSMENT OF A BUILDING WORK IN THE BETIM CITY

A obra consiste na construção de um edifício comercial de treze pavimentos, localizado próximo a Praça José Lima da Silva, no bairro Brasileira na

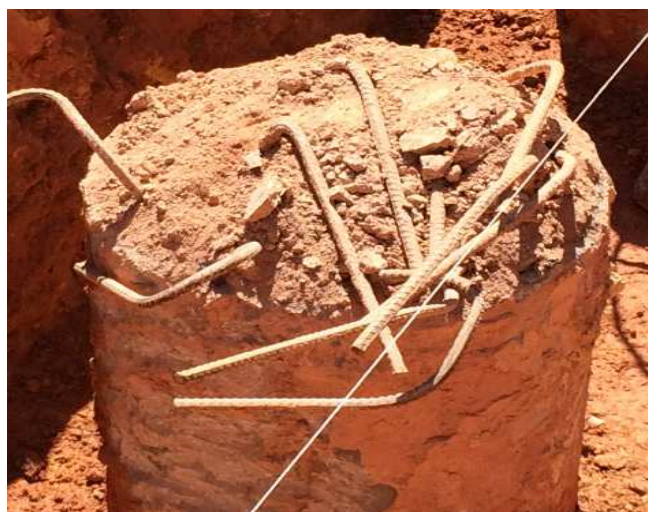
Figura 2 - Estaca sem arrasamento.
Fonte - Autoras do artigo, 2015.

Já a Figura 2 é uma representação de como a estaca se encontra quando não é feito o arrasamento da mesma.

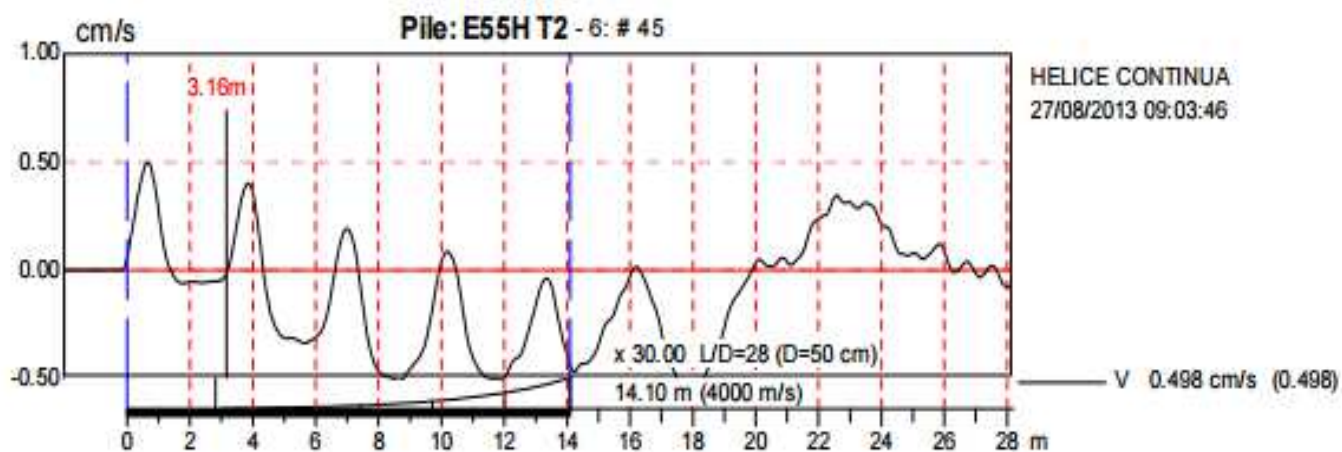
Figura 4 - Sinal típico de estaca com dano.
Fonte - BUNGENSTAB; BEIM, (2014).

Já na Figura 4, observa-se a representação de um sinal de estaca com dano. A mesma é do tipo hélice contínua com 14,10m de comprimento e velocidade de onda de 4.000m/s. O dano provém da existência de

seccionamento transversal, ou seja, fissuras ou trincas, impedindo assim a propagação da onda e, conseqüentemente, o sinal repete-se periodicamente (BUNGENSTAB; BEIM, 2014).

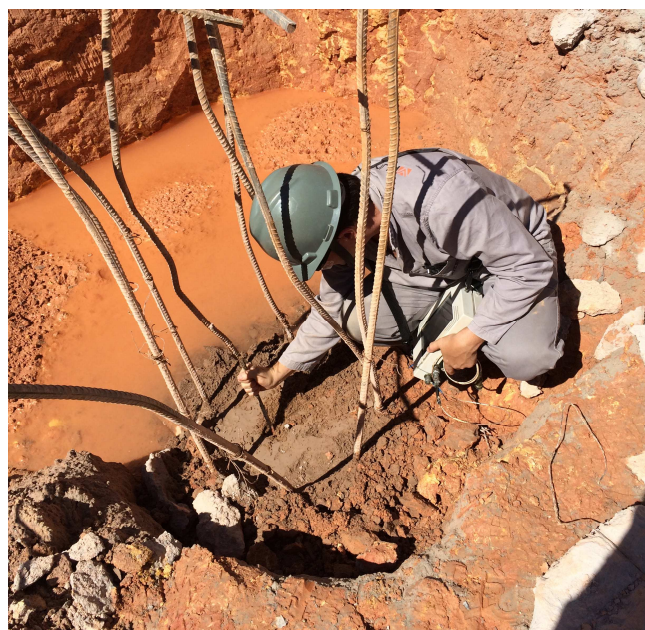
Figura 7 - Estaca 13C.
Fonte - Autoras do artigo, 2015.

| Estaca nº | Classificação de A à D |
|---|---|
| E13C | D – Diagnóstico Inconclusivo |

A estaca E13C apresentou diagnóstico inconclusivo. A Figura 7 aponta que a cabeça da estaca apresenta

ausência de concreto, impossibilitando assim a correta execução do ensaio PIT neste caso. Sugere-se então, o reforço de fundação neste bloco.

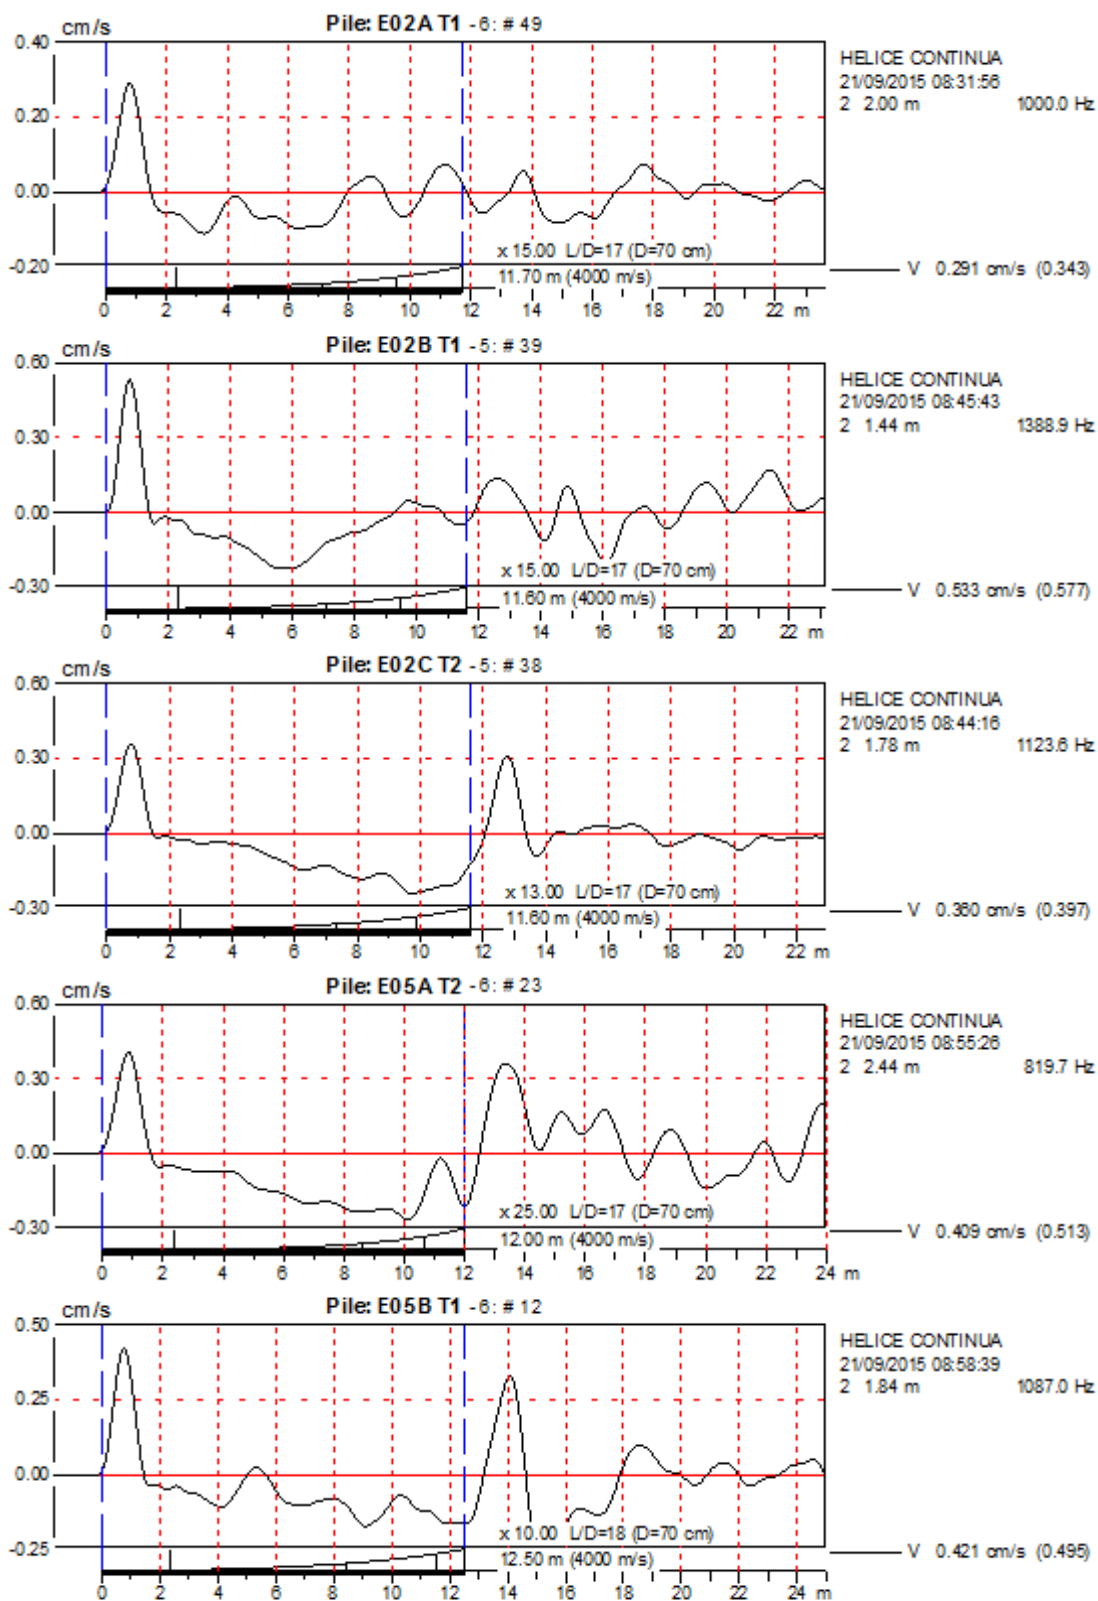
ANEXO IV.1 - GRÁFICOS DAS ESTACAS E02A, E02B, E02C, E05A E E05B.

As estacas E02A e E02B foram classificadas como íntegras, porém não apresentaram reflexão nítida de ponta contínua. Este fenômeno pode ser ocasionado devido à estaca ter comprimento excessivo ($L/D > 30$ a 50) e/ou alta resistência do solo (atrito lateral) ou ainda apresentar sinal complexo devido à baixa qualidade do concreto no topo, interferências externas, etc (ABENDI, 2015). A causa mais provável para este caso é em virtude do atrito lateral provocado pela resistência do solo naquele local.

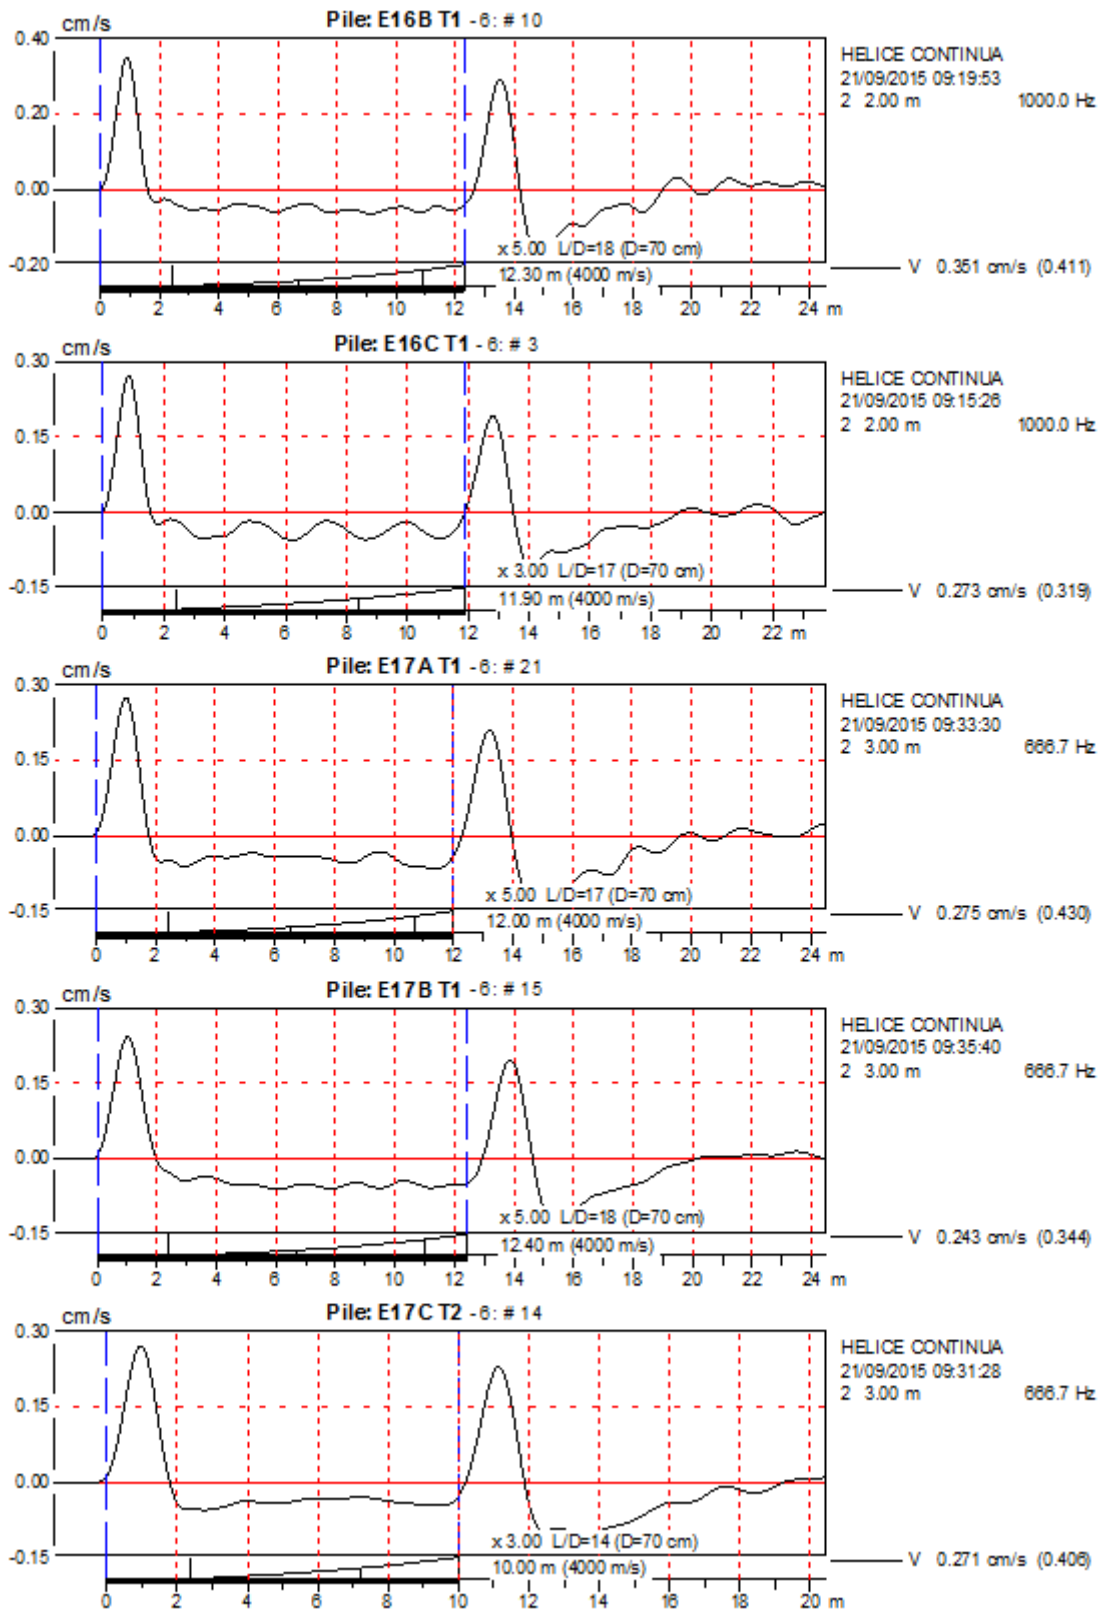
ANEXO IV.4 - GRÁFICOS DAS ESTACAS E16B, E16C, E17A, E17B E E17C.

Como informado inicialmente no projeto de fundação, as estacas da obra em Betim foram dimensionadas com 12m de comprimento. Porém, a análise do sinal da estaca E17C apresentou-se como íntegra apenas até 10m de comprimento. Ao visualizar o gráfico referente a esta estaca (Anexo IV.4), nota-se que a reflexão de ponta da mesma ocorreu aos 10m de comprimento comparando com a velocidade média da onda de tensão das demais estacas.

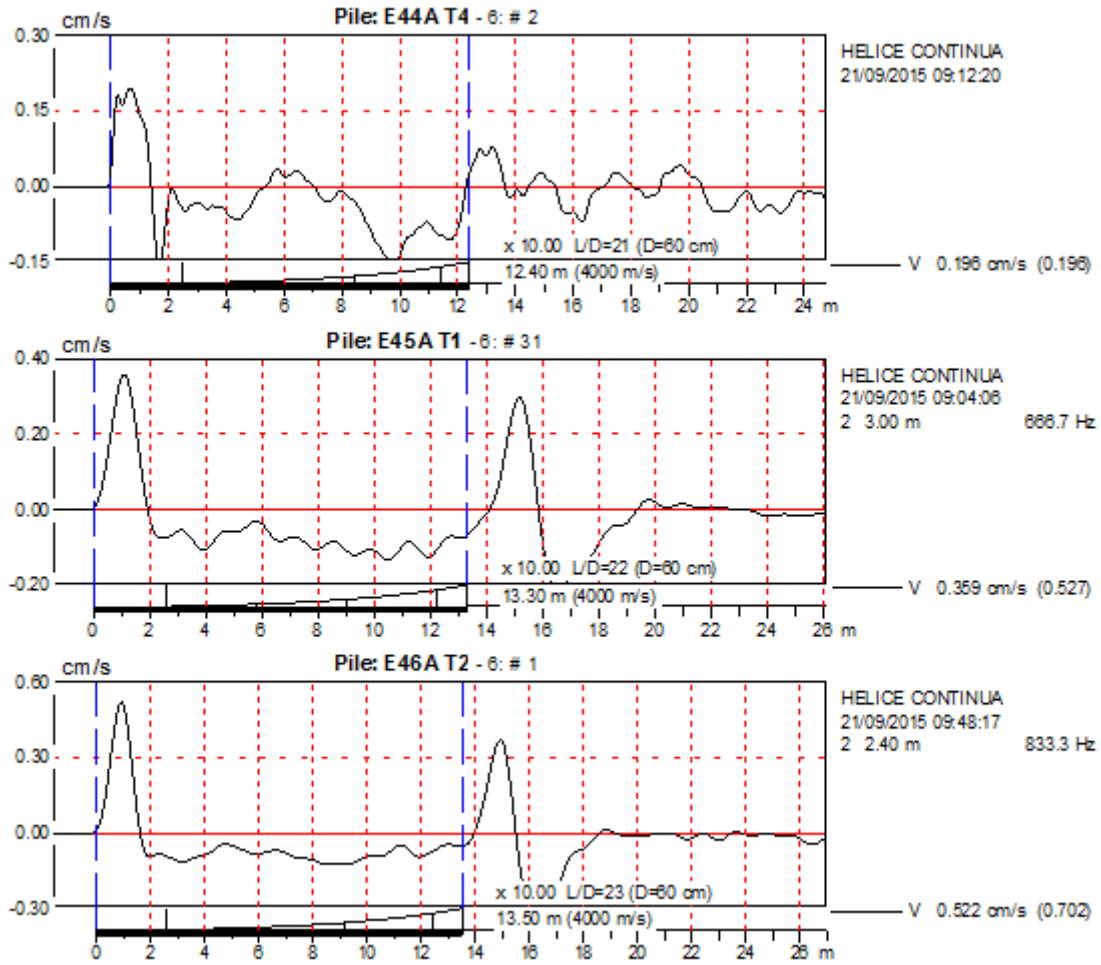
ANEXO IV.5 - GRÁFICOS DAS ESTACAS E44A, E45A E E46A.

| Estaca nº | Classificação de A à D |
|---|---|
| E44A | D – Diagnóstico Inconclusivo |

Já a análise da estaca E44A apresentou uma deformação no sinal no impacto do martelo. Mesmo após repetir o ensaio várias vezes, modificando sua posição em cada uma delas, o concreto do topo continuava se rompendo com o impacto do martelo. Com isso, sugere-se para este caso a repetição do ensaio em um nível abaixo do ponto ensaiado, ou seja, fazer um novo arrasamento em torno de 1m de profundidade.
