# O EFEITO DE FISSURAS NA INTERPRETAÇÃO DE ENSAIOS DE INTEGRIDADE DE BAIXA DEFORMAÇÃO (PIT)

**Carlos Augusto Malachias Filho** –  
Diretor  
Fundatest – Projetos e Ensaios Geo-  
técnicos Ltda.  
carlos@fundatest.com.br

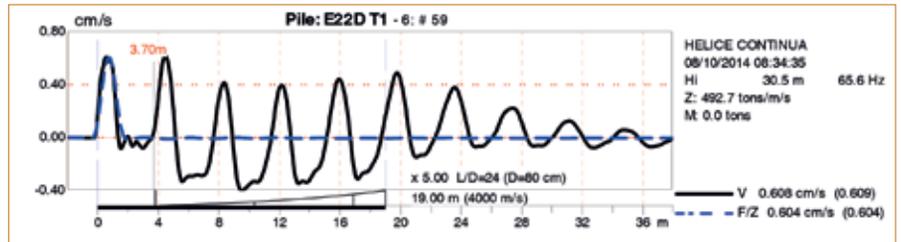
Figura 5 – Sinal PIT – Estaca com comprimento de 19 m

As Figuras 5, 6, 7 e 8 adiante mostram os sinais de velocidade *versus* tempo referentes a quatro estacas, os quais apresentam reflexões indicativas de grandes variações brus-

cas de impedância nas profundidades de 3,7 m, 4,3 m, 3,8 m e 6,1 m, bem antes do comprimento esperado para estas estacas.

A Tabela 1 abaixo mostra os resultados de interesse das análises CAPWAP. Como pode ser visto, as quatro primeiras estacas, que no ensaio PIT apresentaram reflexões indicativas de grandes variações bruscas de

impedância, no ensaio de carregamento dinâmico mostraram estarem contínuas, porém apresentaram indícios de diversas fissuras ao longo do fuste, algumas modeladas através de “slacks” de tração, e que em todos os casos provocaram substancial redução da velocidade de propagação da onda quando as estacas foram submetidas a esforço de tração durante o golpe. Em contraste, a estaca 31E, que no ensaio PIT não mostrou qualquer anormalidade, tampouco apresentou indícios de fissuras no ensaio de carregamento dinâmico. Ficou assim confirmado que as reflexões indicadas nos ensaios PIT neste caso particular foram causadas por fissuras, e as estacas poderiam, portanto, ser usadas para cargas compressivas, a critério do projetista.

O desafio para este caso é saber exatamente qual foi a origem dessas fissuras. Em pesquisa realizada pelo executor dos ensaios junto ao engenheiro e mestre de obras, há indícios de que as fissuras podem ter sido causadas pelo esbarrão do braço de uma retroescavadeira utilizada na escavação dos blocos das estacas.

Em contraste, a Figura 9 abaixo mostra o sinal de velocidade *versus* tempo de outra estaca na mesma obra, com indicação típica de estaca íntegra (compare-se com o sinal mostrado na Figura 1). Como o lençol freático impossibilitava a escavação para verificação do dano informado pelo ensaio PIT, foi sugerido ao contratante a execução de ensaios de alta deformação, ou seja, ensaios de carregamento dinâmico usando o equipamento PDA nestas estacas.

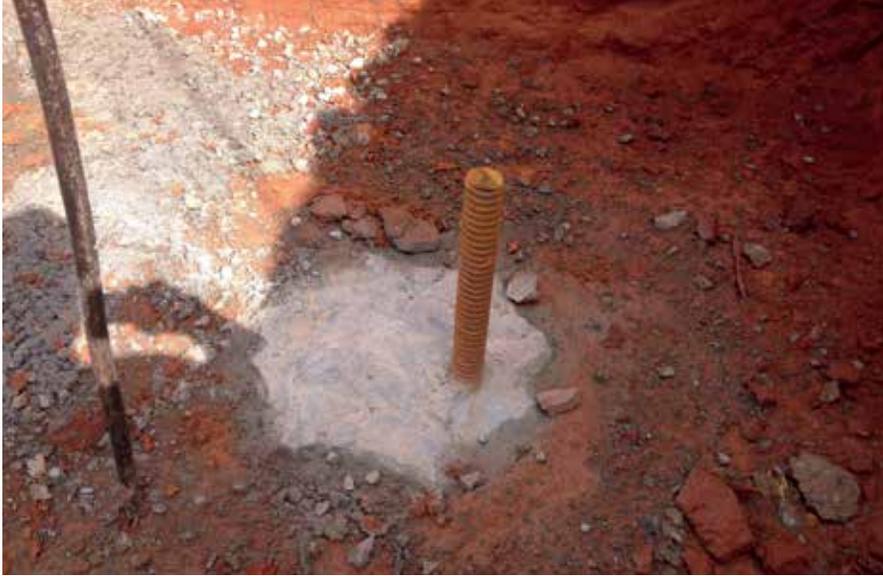
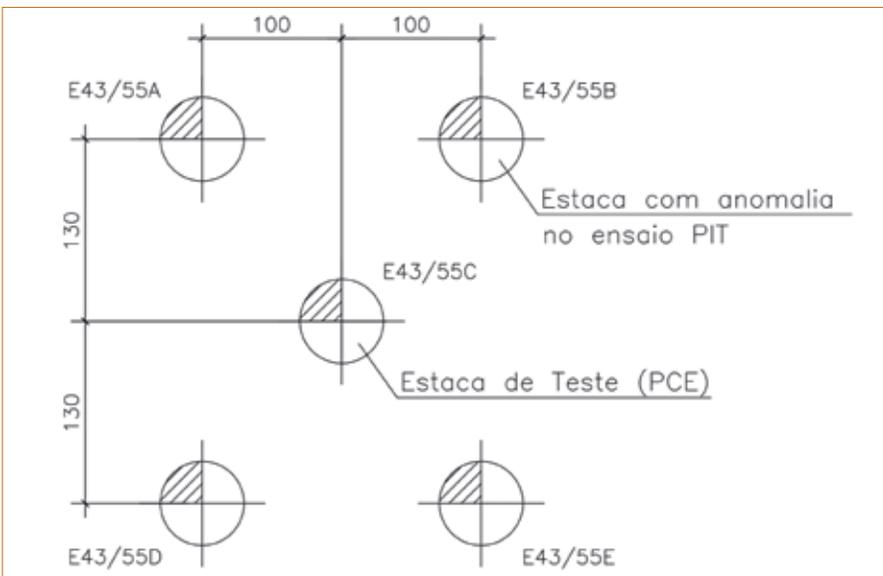
Figura 11a – Estaca no dia do ensaio PIT e 11b – locação do bloco de fundação

As Figuras 11a e 11b mostram a parte exposta desta estaca no dia do ensaio PIT e locação do bloco, podendo-se ver a monobarra Incotep usada para a prova de carga.

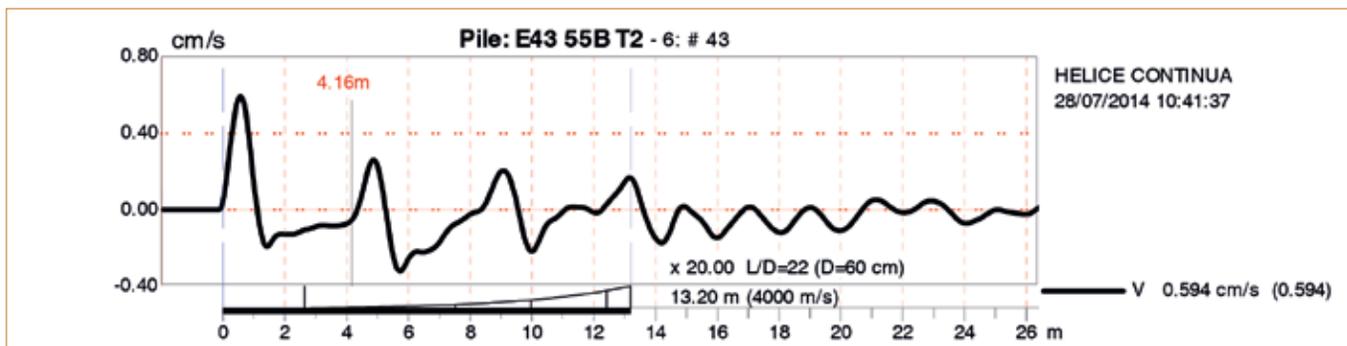
Figura 13 – Sinal do ensaio PIT

O sinal do ensaio PIT apresentou reflexão típica de grande redução de impedância a cerca de 4,2 m do sensor, como pode ser visto na Figura 13.

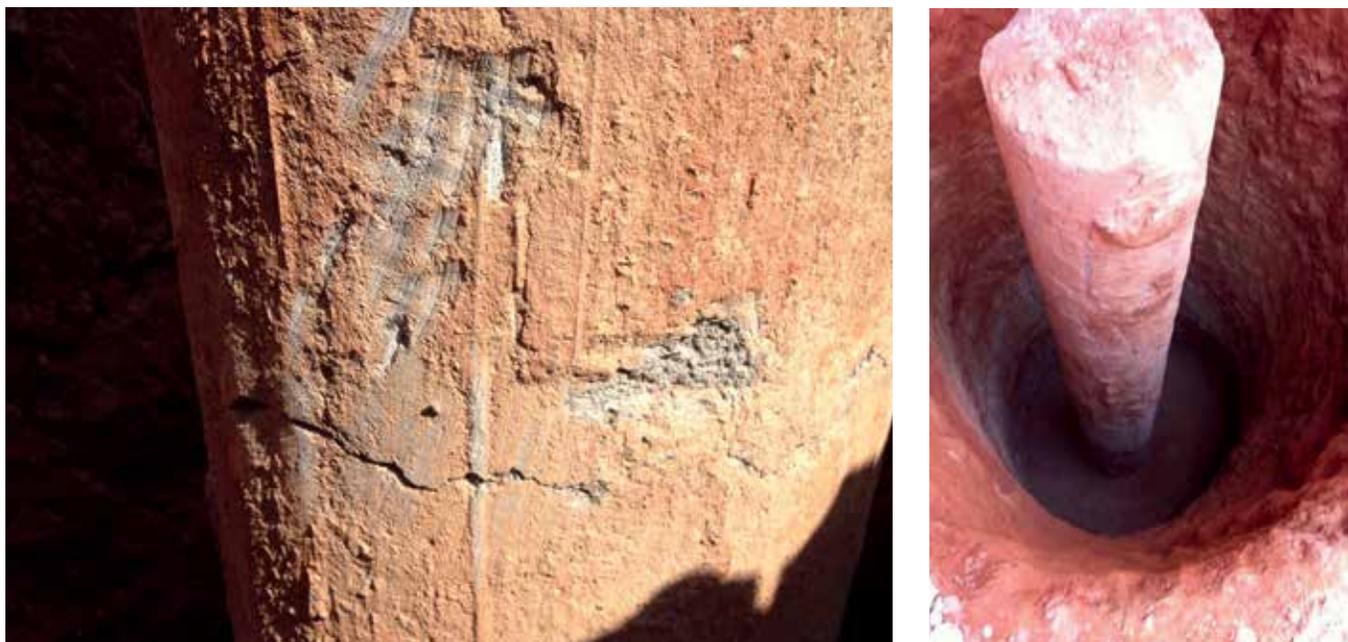
Neste caso foi possível fazer-se uma escavação, que revelou tratar-se de fissura (certamente provocada pelo carregamento durante a prova de carga estática), como mostrado na Figura 14.

Figura 14 – Fissura verificada após escavação

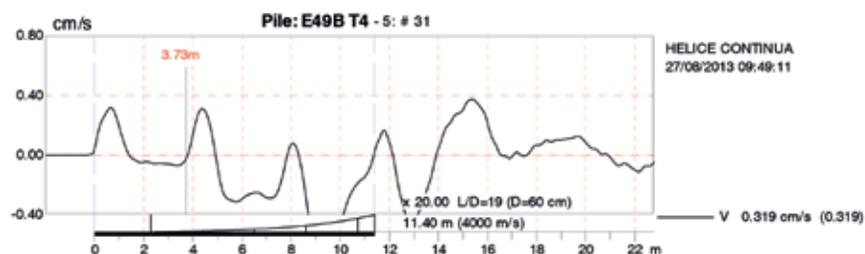
Figura 15 – Sinal PIT – Estaca com 11,4 m de comprimento

Outro caso particular e muito interessante ocorreu também em Belo Horizonte em obra situada no bairro Castelo. Tratam-se de três estacas hélice contínua monitoradas na seção 600 mm com anomalias apontadas pelo ensaio PIT e dois diagnósticos diferentes, a primeira estaca E49B com o sinal mostrado na Figura 15.

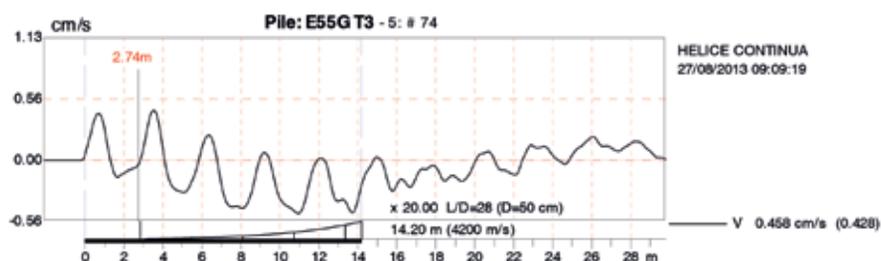
Figura 16 – Sinal PIT – Estaca com 14,20 m de comprimento

E a segunda e a terceira estaca, E55G e E55H, respectivamente, cujos sinais estão apresentados nas Figuras 16 e 17.

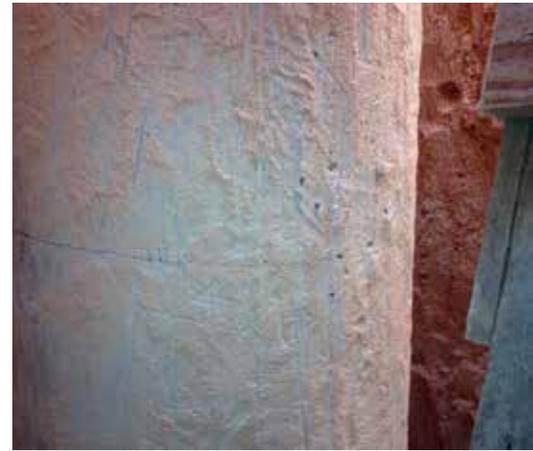
Como o subsolo desta obra não apresentava lençol freático foi possível fazer a escavação e detectar com precisão as anomalias mostradas pelo ensaio PIT. As fotos em seguida mostram claramente os danos nas Figuras 18 (E49B), 19 e 20 (E55G e E55H).

No caso da estaca E49B não há dúvida que houve um problema executivo durante sua concretagem, e para as outras duas as fissuras e/ou trincas vistas foram geradas durante o arrasamento de ambas. A equipe da obra quebrou a cabeça das estacas com a utilização de um martelo, tirando parte do concreto que envolvia a armação das estacas, e em seguida amarrou um cabo de aço na cabeça da estaca e a outra ponta numa retroescavadeira, gerando uma componente horizontal no topo das estacas e que-

brando-as imediatamente abaixo de sua armação, seccionando-as assim em duas partes, uma com armação (parte superior) e outra sem armação (parte inferior).

Figura 20 – Dano (trinca) confirmado após escavação da estaca E55H

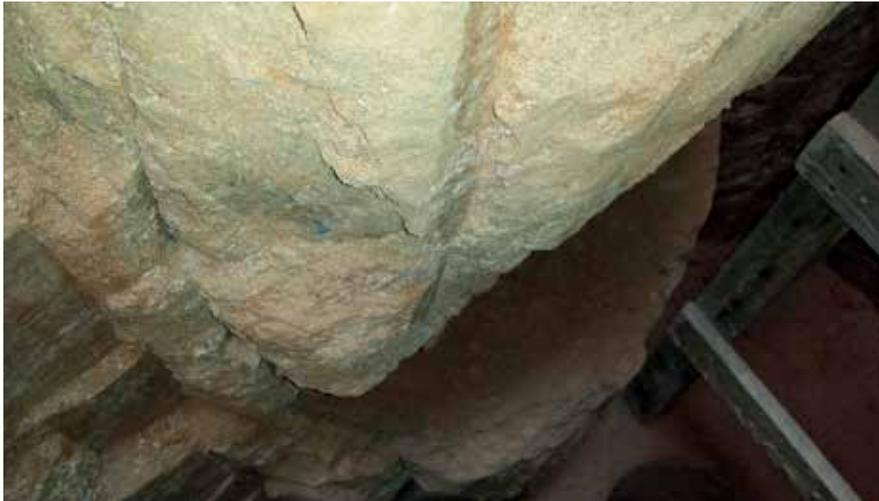
Figura 18 – Dano confirmado após escavação da estaca E49B

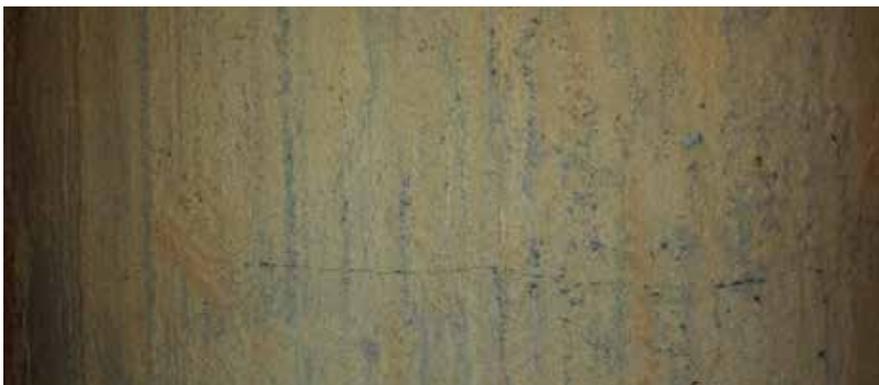
Figura 19 – Dano (trinca) confirmado após escavação da estaca E55G
