# Fundações

# DETECÇÃO DE PATOLOGIAS EM ESTACAS MOLDADAS *IN LOCO* COM FLUIDO ESTABILIZANTE ATRAVÉS DE ENSAIOS DE DESEMPENHO (BIDIRECIONAL E ENSAIO DE CARREGAMENTO DINÂMICO) E CONTROLE DE INTEGRIDADE (*CROSSHOLE*) E AVALIAÇÃO DOS TRATAMENTOS DEFINIDOS

As estacas avaliadas, com comprimento projetado de 26 m e diâmetro de 1.800 mm, fazem parte da Linha 13 – Jade da CPTM (Companhia Paulista de Trens Metropolitanos), mais especificamente do bloco 71A, integrante do Viaduto Estaçado de transposição sobre as rodovias Ayrton Senna e Hélio Smidt, executado pelo Consórcio CST.

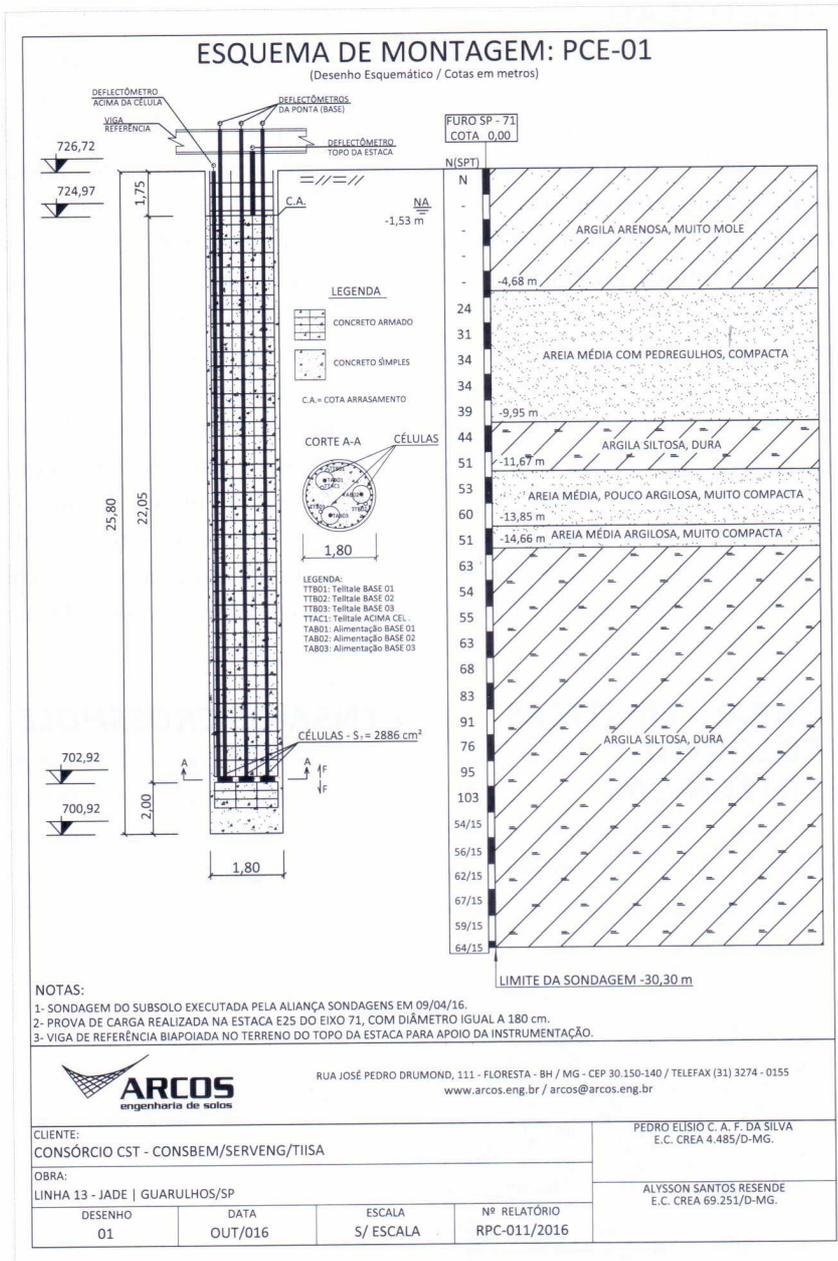
Figura 2 – Esquema de montagem das células na estaca ensaiada e perfil geológico  
Fonte: Arcos Engenharia de Solos

mole e espessura igual 4,68 metros cor cinza, sobrejacente a uma camada de areia média-a compacta, com pedregulhos e espessura de 5,27 metros, e uma terceira camada de argila siltosa de consistência dura e espessura 1,72 metros cor cinza. Sob esta camada tem-se areia média argilosa, muito compacta de espessura 2,99 metros e por último uma camada de argila siltosa dura, cor cinza de espessura 15,64 metros. O índice  $N_{SPT}$  (Índice de Resistência à Penetração) começa a apresentar valores muitos elevados já a partir dos 5 metros de profundidade na primeira camada de areia. O perfil geotécnico está apresentado na Figura 2 abaixo.

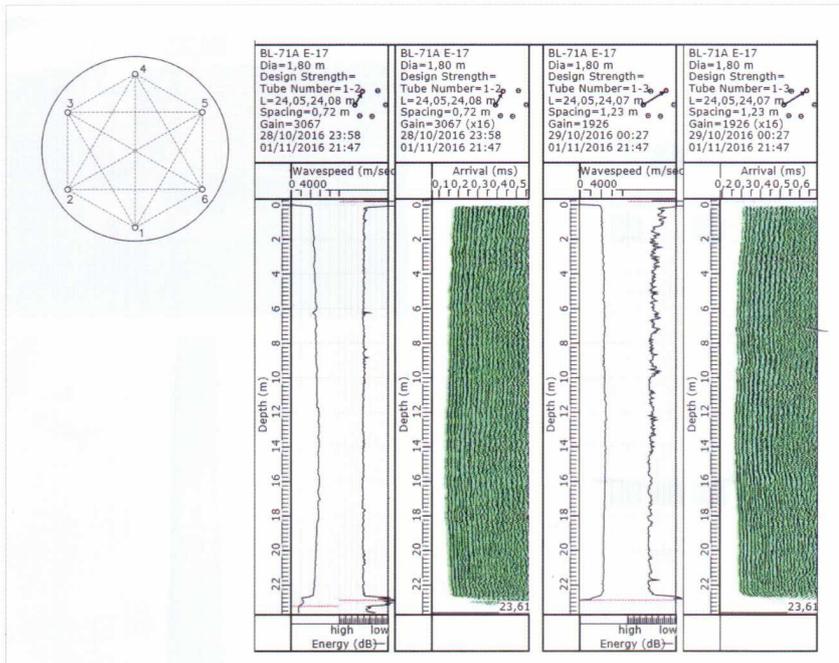
A Figura 3 abaixo mostra um diagrama esquemático (fora de escala) da posição dos tubos, e mostra o chamado “diagrama cascata” (em verde), que mostra a chegada do ultrassom na sonda receptora, bem como a intensidade do sinal, ao longo da profundidade, em duas das varreduras efetuadas na estaca E17 (tubos 1-2 e tubos 1-3, de um total de 15 varreduras). É possível ver a perda significativa de sinal a partir de 22,3 m de profundidade nestas duas varreduras. Este mesmo nível de redução foi verificado em todas as outras varreduras para esta estaca, e também abaixo de 23 m em todas as varreduras da estaca E24, e abaixo de 23,1 m em todas as varreduras da estaca E31. Estas reduções são indicativas de ausência de material bom condutor de ultrassom (concreto de boa qualidade) na região afetada.

Figura 3 – Esquema de montagem dos tubos metálicos para realização dos ensaios *Crosshole*, gráficos de velocidade de onda e energia, e “diagrama cascata” (em verde) para a varredura dos tubos 1-2 (esquerda) e 1-3 (direita), estaca E17

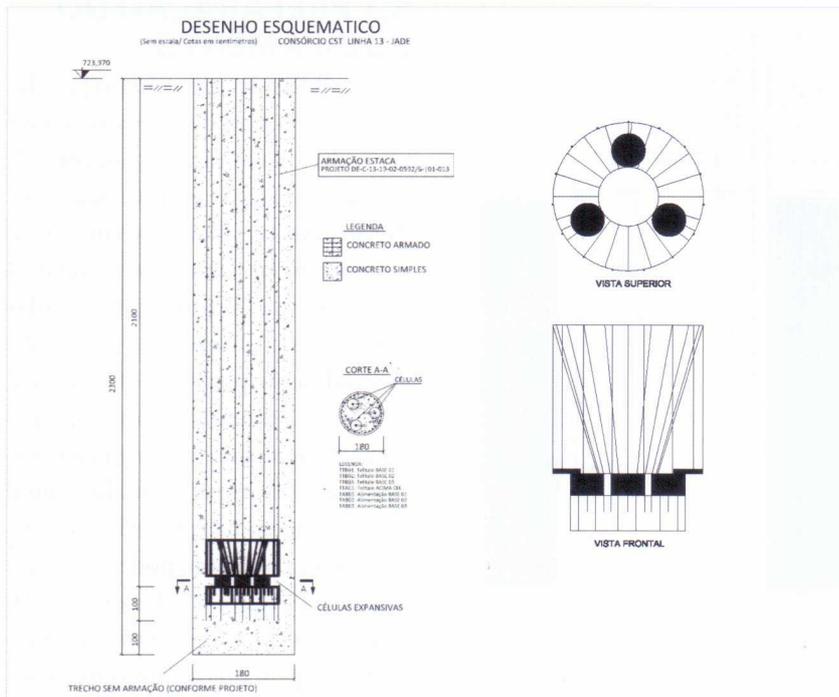
Figura 4 – Modelo de suporte com três células expansivas  
Fonte: Arcos Engenharia de Solos

As células de carga são preparadas conforme o tipo de estaca podendo ser individuais ou um conjunto de células no caso de estacas escavadas. Nesse caso, as células expansivas se encontram em uma gaiola metálica denominada “suporte para células expansivas”. O suporte é projetado especialmente para cada obra, o qual se adequa à armação da estaca. Existem células expansivas simetricamente posicionadas e espaço circular central para passagem da tremonha de concretagem, conforme pode ser visualizado na Figura 4 e Fotos 1a e 1b que também apresentam detalhes da montagem do conjunto na estaca ensaiada.

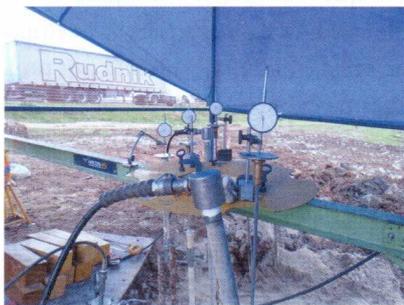
A Foto 2 representa a instrumentação montada para o ensaio.

Foto 2 – Detalhe instrumentação para execução da prova de carga estática bidirecional

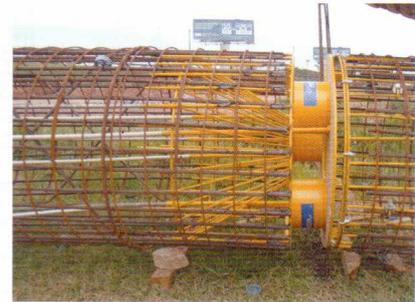
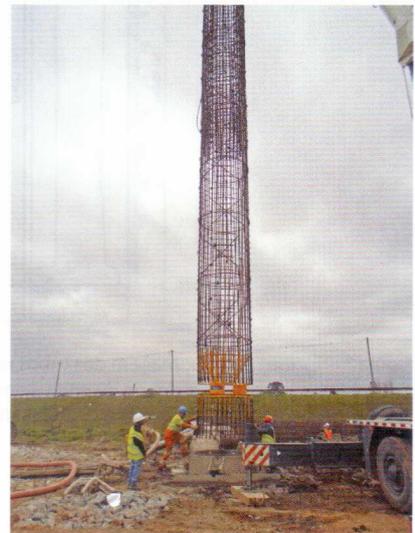
Fotos 1 (a) – Detalhe células-armadura finalizado e Foto 1 (b) – Descida do conjunto células-armadura  
Fonte: Arcos Engenharia de Solos

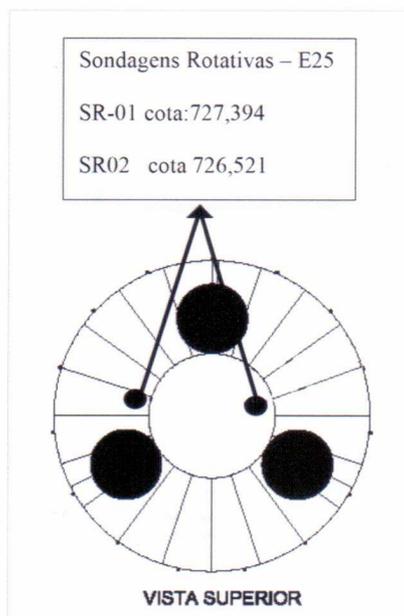
Figura 5 – Posição das sondagens rotativas

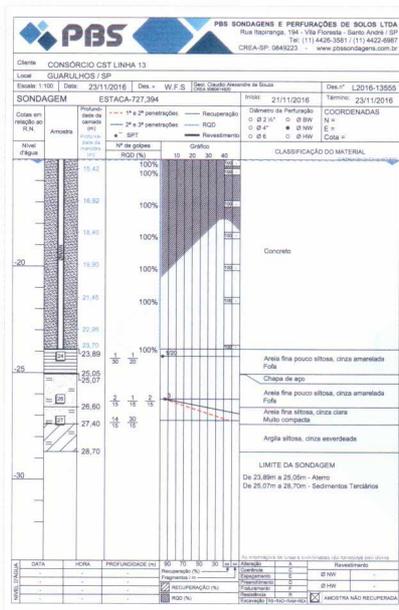
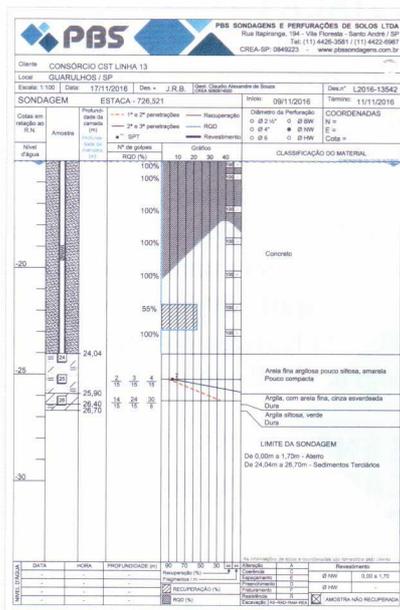
As Figuras 6 e 7 mostra os resultados das sondagens a partir de 20 metros de profundidade, visto que acima deste ponto os RQDs obtidos foram iguais a 100%, indicando a integridade do fuste da estaca nos pontos escolhidos e logo abaixo as falhas de concretagem na estaca começam a aparecer, não sendo possível diagnosticar o motivo.

Figura 6 – SR-1

Figura 7 – SR-2

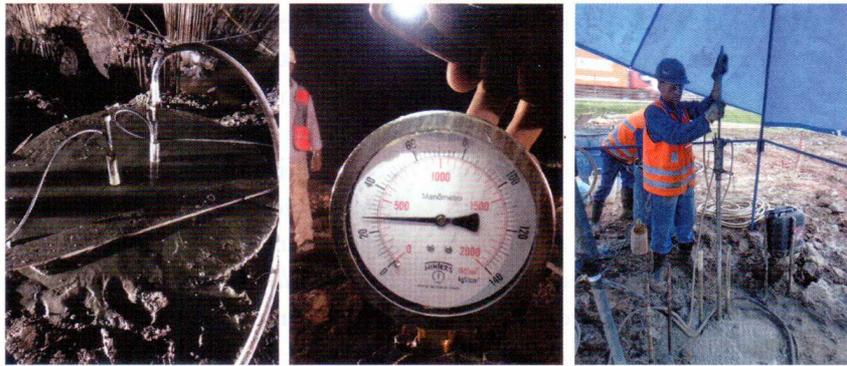
Fotos 3 (a), (b) e (c) – Injeção da calda de cimento para recuperação da estaca E25

calda de cimento, do mesmo modo que foi executada a lavagem, ou seja, até o expurgo por um dos furos. Quando foi constatada a eliminação dos vazios, obturou-se o outro furo e aplicou-se 25 kgf/cm<sup>2</sup> de pressão até a estabilização, cessando-se o consumo de calda com total de 12 sacos de cimento, para preenchimento dos vazios de concretagem e furos rotativos de investigação (Fotos 3a, 3b e 3c).

Na injeção foi utilizado o cimento CPV-ARI Fácil da Holcim, com a/c 0,60, obtendo-se resistência média à compressão de 24,6 MPa, com 48h, momento da execução da prova de carga dinâmica.

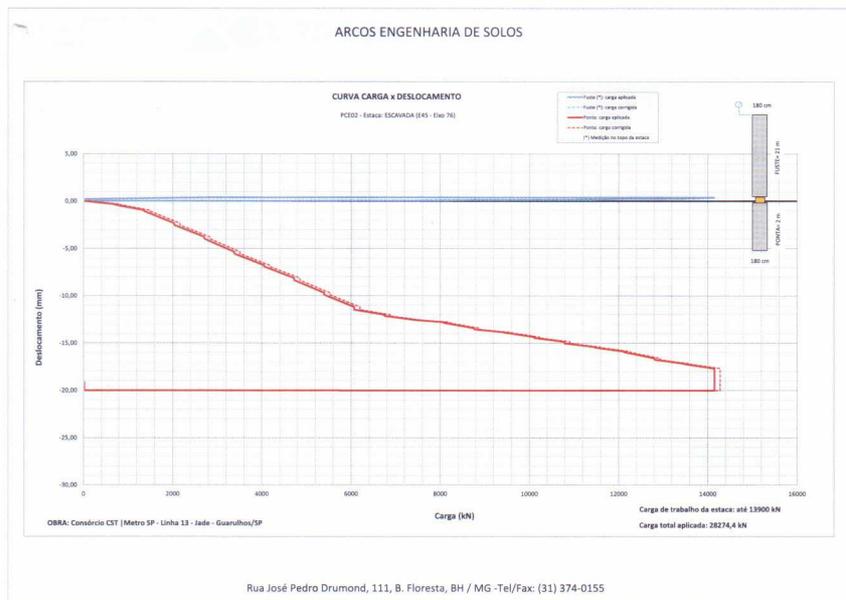
A segunda estaca ensaiada seguiu todas as recomendações sugeridas e todo o ensaio ocorreu conforme procedimentos e os resultados. Fuste 1.425 t.f sem deslocamento e ponta da estaca mais 2 metros de atrito lateral, parte inferior, obteve um deslocamento residual igual a 20 mm e carga igual a 1.425 t.f., chegando a duas vezes a carga de trabalho da estaca (Figura 8).

Figura 8 – Resultados da prova de carga estaca 45 – Eixo 76

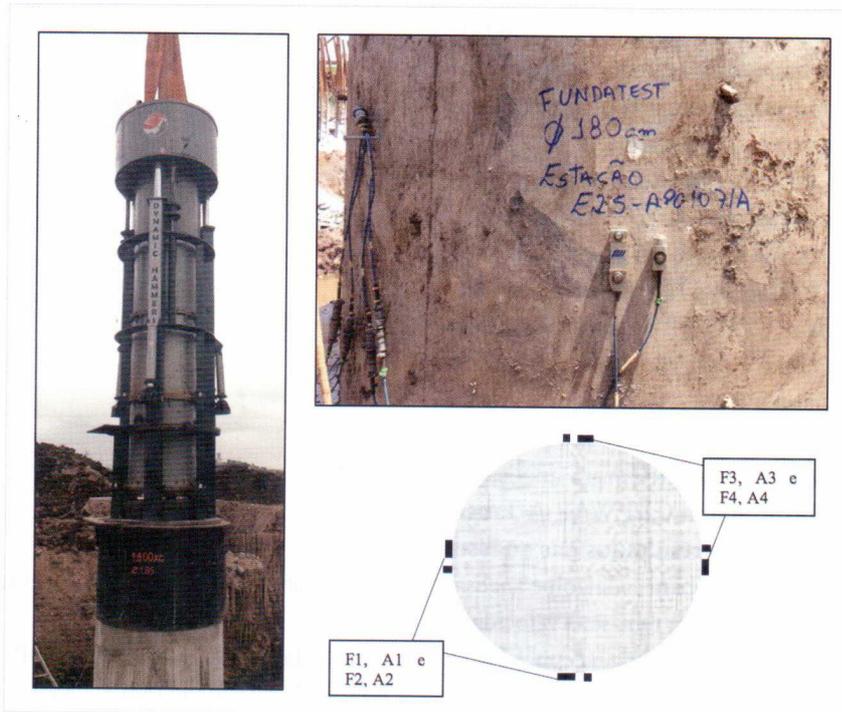
modelo PAX de fabricação da PDI com a parceria da empresa Dynamic Hammers que utilizou um martelo do tipo queda livre com peso igual a 24.500 kg.f (Foto 4a). Foram afixados quatro pares de sensores posicionados diametralmente opostos a cada 90 graus (Fotos 4b e 4c), sendo quatro medidores de deformação e quatro acelerômetros, devidamente calibrados. A fixação destes sensores ocorreu a uma distância de 2,70 metros do topo do bloco de impacto

Fotos 4 (a) – Martelo de impacto “queda-livre” – 24.500 kg (*Dynamic Hammers*) / (b) e (c) Transdutores de Força e Acelerômetro instalados na estaca E25

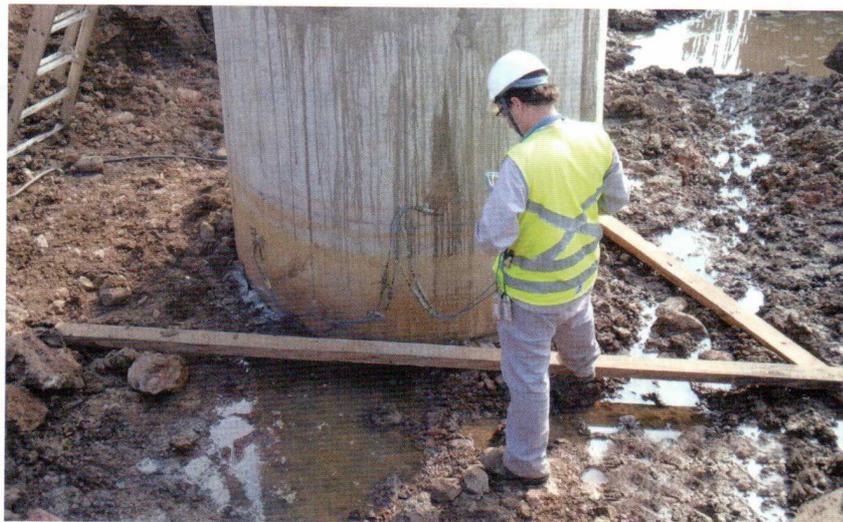
(Foto 5), dimensionado pela empresa Fundatest com materiais de mesma característica da estaca e de forma a reduzir possíveis efeitos de flexão no impacto dinâmico.

Foto 5 – Bloco de impacto e fixação dos sensores

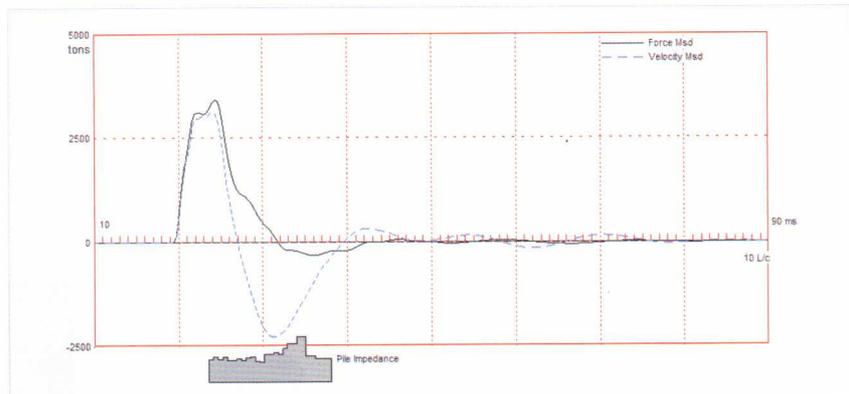
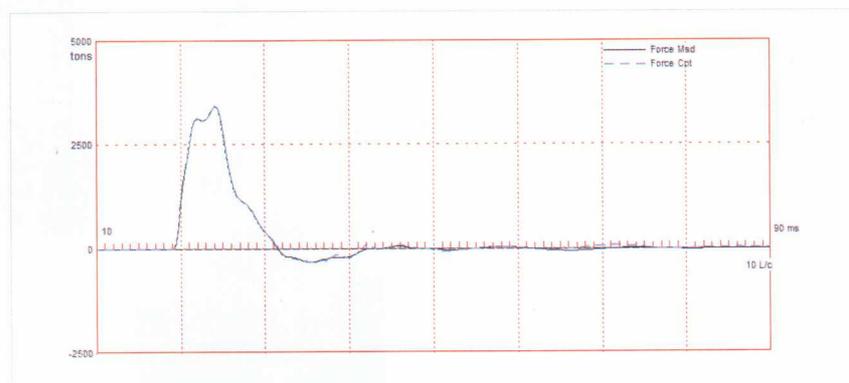
A Figura 9 apresenta a curvas força-velocidade e curvas força medida x força calculada do golpe 5 da estaca E25.

Figura 9 – Curvas força-velocidade (a) e curvas força medida x força calculada (b)

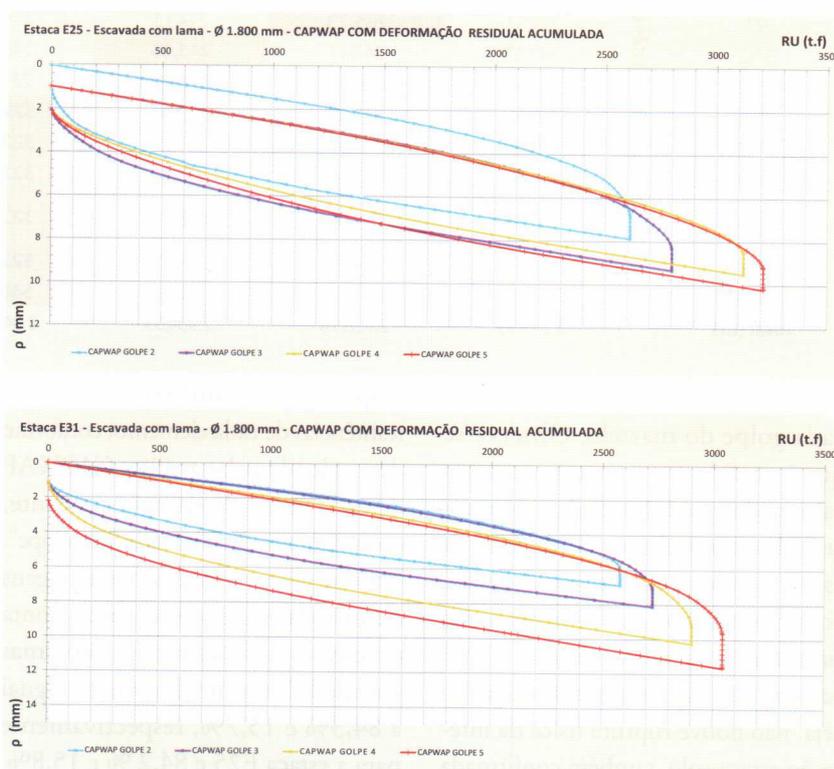
Na Figura 10, apresentam-se as curvas da prova de carga simuladas pelo CAPWAP/14 das estacas E25 e E31, RU (carga máxima mobilizada pelo ensaio PDA) em relação ao deslocamento máximo, acumulando-se as deformações permanentes medidas durante o ensaio a cada golpe de energia crescente. Observa-se que para os golpes aplicados, o deslocamento acumulado é de 2 mm para E25 e 3 mm para E31.

Figura 10 – Resultado das análises CAPWAP com deformação residual acumulada
