# O EFEITO DE FISSURAS NA INTERPRETAÇÃO DE ENSAIOS DE INTEGRIDADE DE BAIXA DEFORMAÇÃO (PIT)

**Carlos Augusto Malachias Filho** –  
Diretor  
Fundatest – Projetos e Ensaios Geo-  
técnicos Ltda.  
carlos@fundatest.com.br

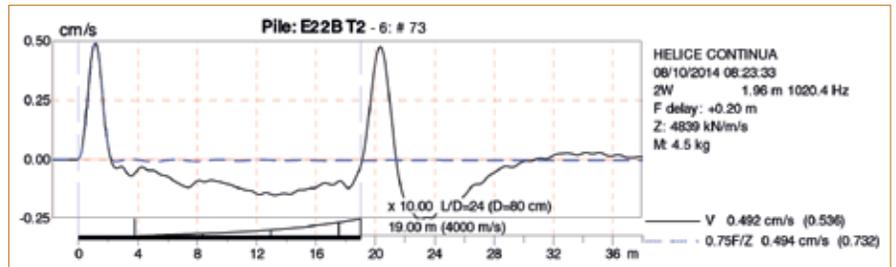
Um sinal típico do PIT para uma estaca hélice contínua com 19 m de comprimento, velocidade de onda de 4.000 m/s e sem variações significativas de impedância entre o topo e a ponta (Bungenstab e Beim, 2014) é mostrado na Figura 1.

Figura 1 – Sinal típico de estaca íntegra

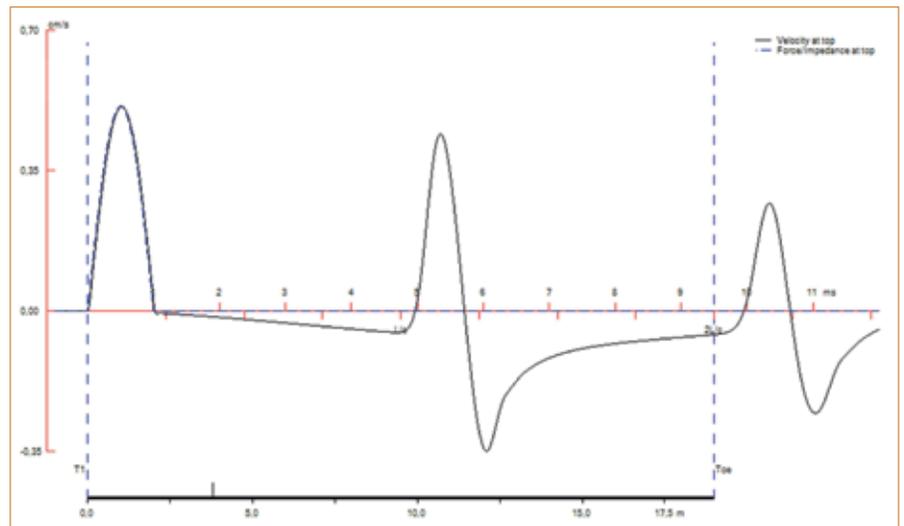
A Figura 2 ao lado mostra a simulação em computador do sinal de velocidade que seria obtido no topo de uma estaca também com 19 m e velocidade de propagação da onda de 4.000 m/s, porém que apresenta uma fissura com 0,05 mm de espessura 10 m abaixo do acelerômetro.

A linha azul tracejada vertical representa o tempo dado pela expressão (3), e seria portanto onde se esperaria o primeiro pico positivo após o pico inicial à esquerda. Como pode ser visto, há uma forte reflexão antes da ponta, provocada pela fissura. A existência de uma forte reflexão provocada pela fis-

Figura 2 – Simulação de sinal em estaca com fissura

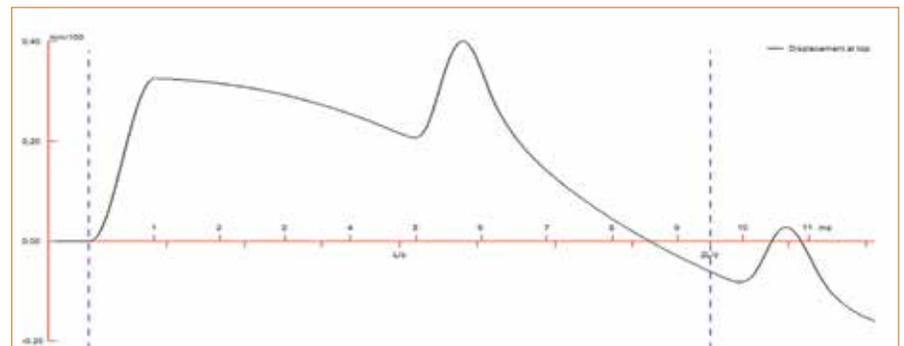
Figura 3 – Curva de deslocamento na cabeça para o golpe com martelo de 4 kg

sura de apenas 0,05 mm é compreensível tendo em vista os ínfimos deslocamentos provocados pelo golpe do martelo de mão, como pode ser visto na Figura 3.

Como pode ser visto, o deslocamento máximo previsto na cabeça da estaca é de 0,004 mm, e é de se esperar que o deslocamento máximo provocado pelo golpe na região da fissura seja ainda menor. Assim, a fissura é vista pelo ensaio PIT como uma interrupção total da estaca neste ponto.

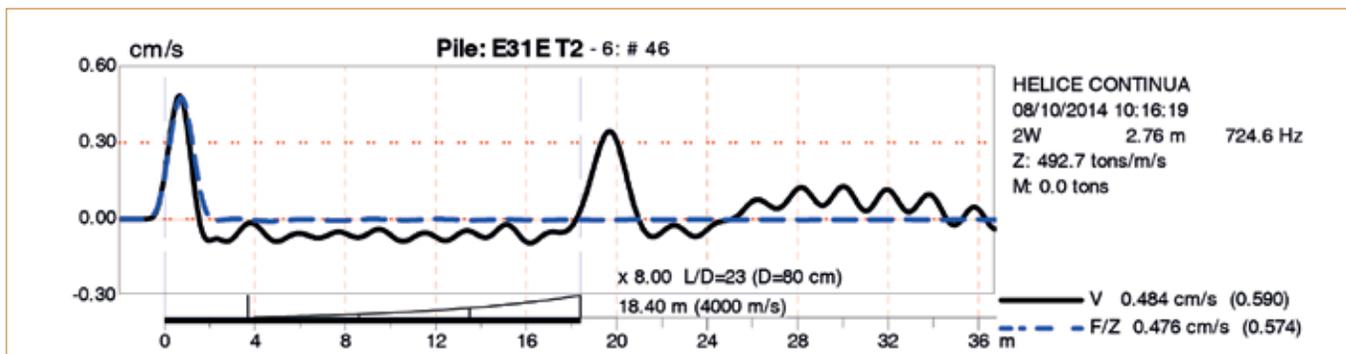
Em contraste, a Figura 9 abaixo mostra o sinal de velocidade *versus* tempo de outra estaca na mesma obra, com indicação típica de estaca íntegra (compare-se com o sinal mostrado na Figura 1). Como o lençol freático impossibilitava a escavação para verificação do dano informado pelo ensaio PIT, foi sugerido ao contratante a execução de ensaios de alta deformação, ou seja, ensaios de carregamento dinâmico usando o equipamento PDA nestas estacas.

Figura 9 – Sinal PIT – Estaca com 18,4 m de comprimento
